ひとわざ(一技)名: バリなし製品(精密加工品のバリ取り処理)

1. 概要(200字目安)

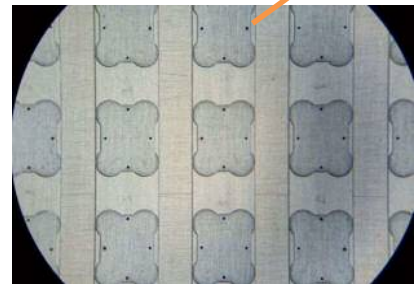
切削加工後の
外観

バリ取り
1段階完了

バリの取り残しがある

(事例)
φ0.05の穴あけ加工も、
バリがあれば治具とし
て使用できません。

仕上げ作業
完了

下記の事例はチタンになりますが、カーボン、マグネシウム、アルミ、樹脂等も同様の仕様で製品加工が可能になります。
